# Informe situación ambiental POST-FUEGO área serrana

## Villa del Chacay- Albahacas- Alto Lindo

### Sierra de Comechingones

#### Universidad Nacional de Río Cuarto- INTA- Fundación CONYDES

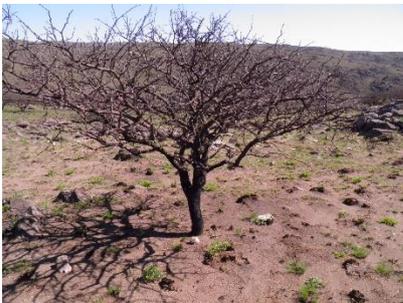
En los ejemplares leñosos quemados se pudo observar un daño total del follaje y de los últimos 15 cm de las ramas finas. Al día de la fecha (30 días después del incendio) existe un rebrote, con brotes de entre 5 a 10 cm de largo, en los ejemplares leñosos.

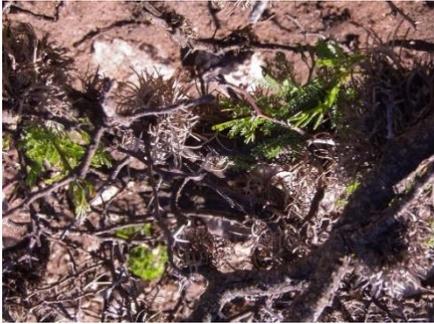
La parte aérea de los arbustos (moradillos, romerillo, carquejas y pico de loro) se quemó en su totalidad, pero se observa rebrote particularmente en la corona de los troncos. En algunos arbustos que no les llegó las llamas en forma directa, las elevadas temperaturas también hicieron suficiente daño como para secar el follaje, como se observa en la foto.

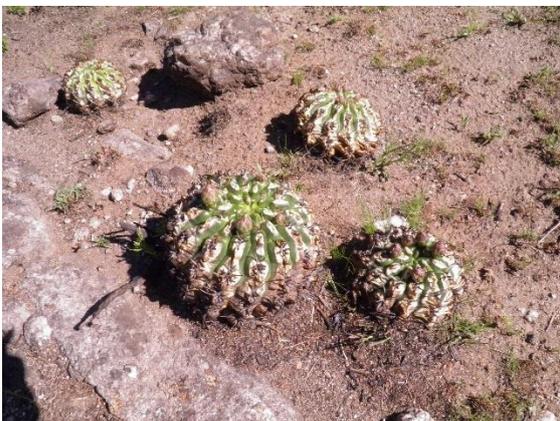
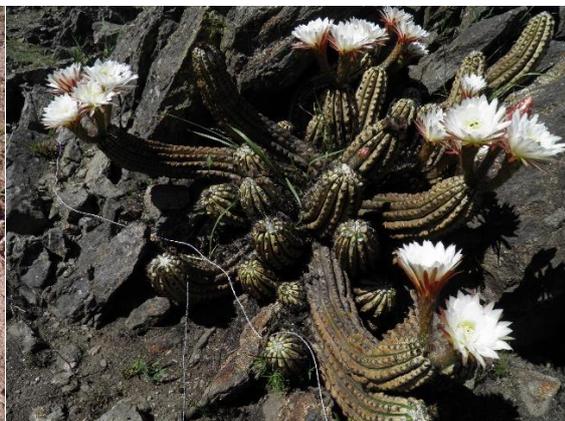
Las cactáceas, también muy dañadas tanto las espinas como sus costillas, se encuentran quemadas, aunque se observa que a pesar del daño que han sufrido, han comenzado el proceso de floración, lo que probablemente aportará, alimento en forma de néctar y polen para los animales sobrevivientes y se espera una producción de semillas, que contribuirán a la recuperación del lugar. Se pudo observar gran cantidad de insectos polinizadores sobre las flores.

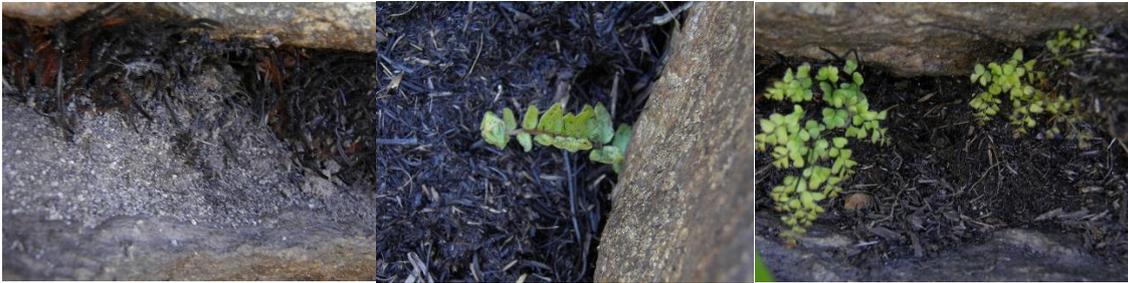
En el caso particular de los Helechos, que se encuentran principalmente en grietas, aleros y bases de las rocas, se pudo observar que los ejemplares se encuentran quemados, pero a pesar de ello, se observa una buena recuperación de los mismos, ya que se encuentran brotando a partir de las yemas de sus rizomas, como se puede observar en las siguientes fotos

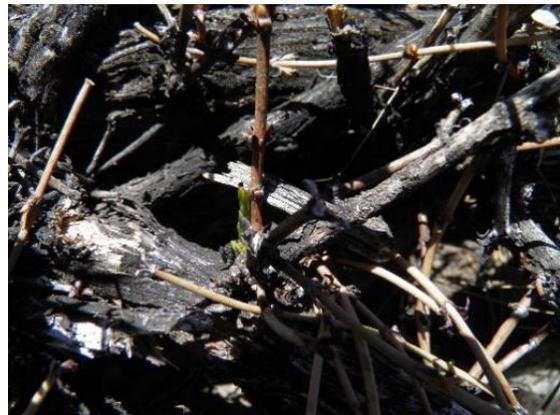
En el caso de las efedras, particularmente, el rebrote ocurre fundamentalmente en las axilas de las ramas primarias.

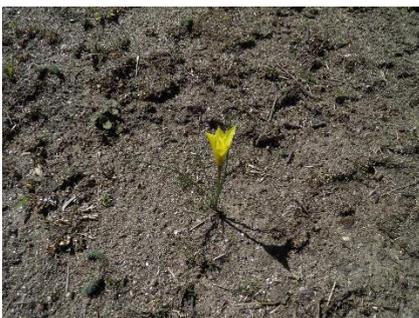
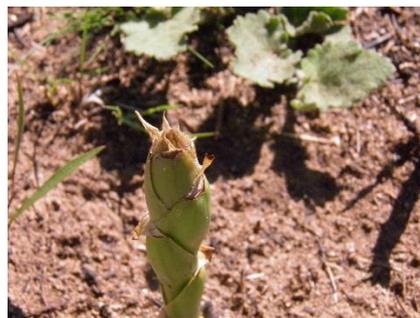
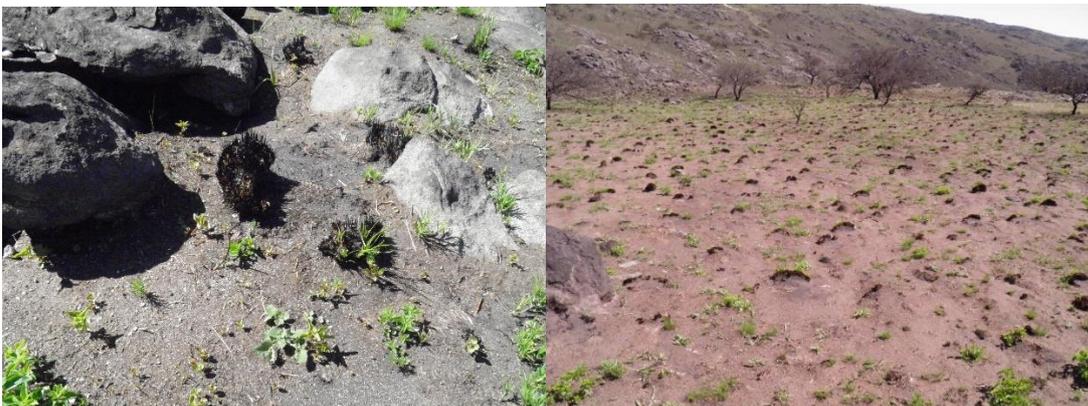
En cuanto a la vegetación herbácea, quemada en su totalidad tanto pajonales como hierbas latifoliadas, a la fecha se puede observar el rebrote a partir de estructuras vegetativas; en las especies geofitas bulbosas a partir de la yema del bulbo, la que gracias a su posición subterránea no fue dañada por las llamas, como así también el rebrote en los macollos de los pajonales formados por gramíneas perennes, como lo observado en las fotos.

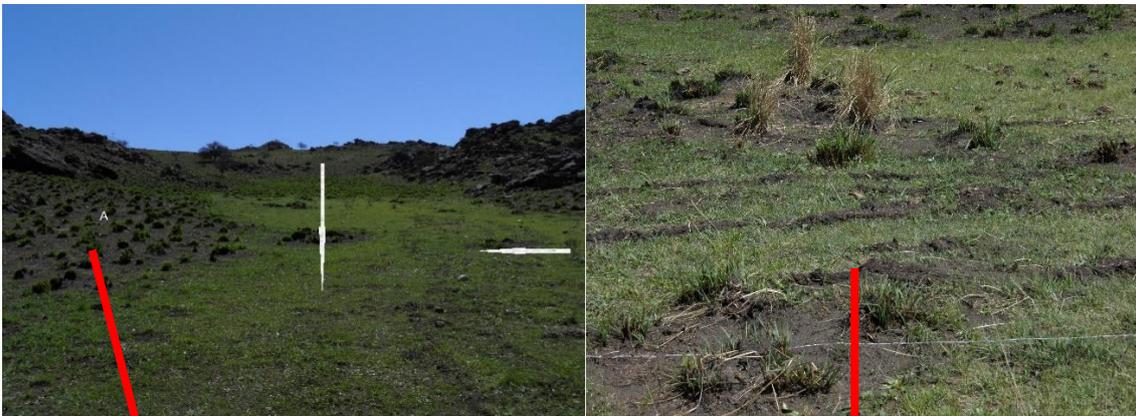
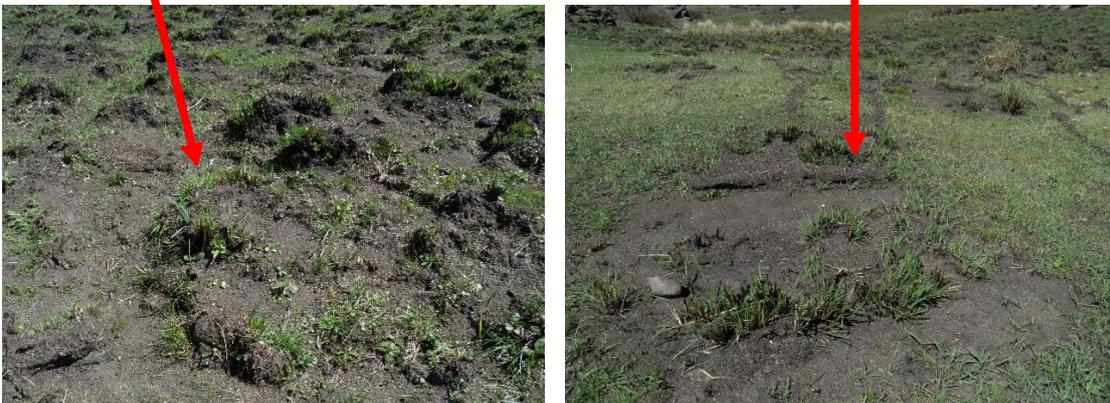
Foto A1

El caso de uno de los mallines (970 m snm) **Foto A1** que recorrimos en su flanco sur-oeste (punto 234 A) sufrió la quema de un cortaderal con ejemplares de 1,5 m de alto, en el sector de la flecha vertical en sentido oeste-este se produce la recarga del mallín por escorrentía del agua siguiendo la ligera pendiente del terreno. Este sector solo sufrió una ligera quema superficial. En sentido noreste, que cuenta con una mayor pendiente, es posible observar el arrastre de los restos de la zona quemada registrada en la estación anterior según lo observado en la foto

Sabemos que estos espacios, denominados localmente mallines, constituyen centros de alta diversidad vegetal y poseen un “efecto esponja” al captar el agua e incorporarla a los acuíferos naturales. Se puede observar, por un lado, que en la zona del cortaderal los animales pisotean y ramonean la vegetación, alterando gravemente su capacidad de incorporación de agua que tienen estos sistemas. Por otro lado, la cantidad de material arrastrado modifica la estructura natural del mallín.

Para poder lograr la recuperación de estos ambientes, muy probablemente se debería implementar algún mecanismo de protección del mismo, para evitar fundamentalmente el pisoteo del ganado, tal vez la colocación de boyeros eléctricos)

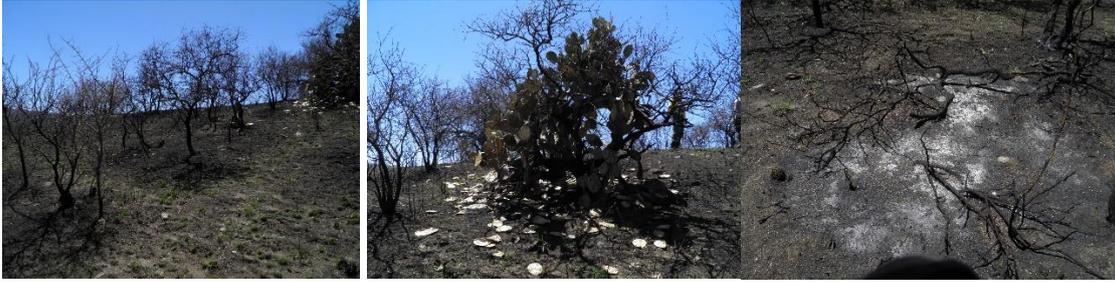
Son importantes los daños que se pueden apreciar en las fotos siguientes

Tanto el estrato herbáceo como arbusivo se quemó en su totalidad, otro tipo de daño importante es que en muchos árboles se observa quemada la base de los árboles, lo que es un claro indicador del grado de inflamabilidad del sistema, alimentado por la gran cantidad de material combustible

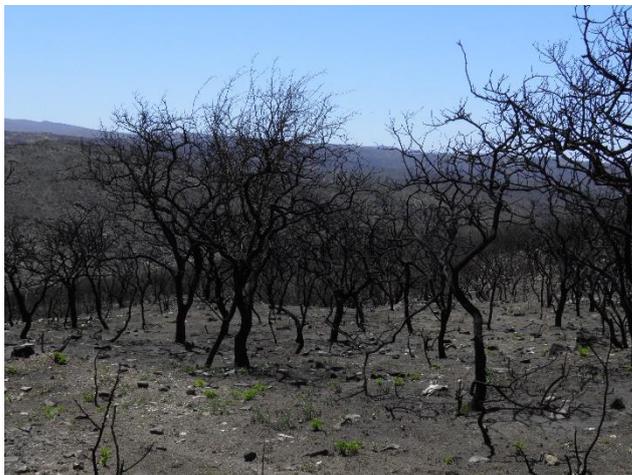
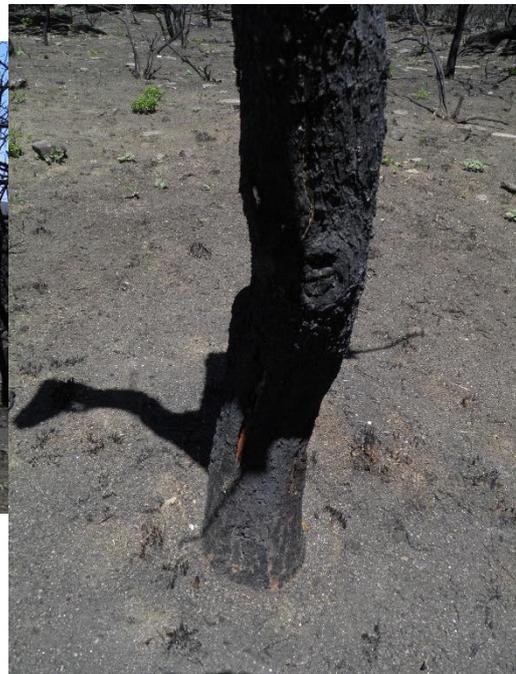
El Pto. 242, sector que se observa de lo que fue un bosque primario abierto con abundantes cocos, espinillos, moradillos, talas, carquejas, poleos etc. Este sector sufrió un daño mucho mayor, ya que el fuego se categorizó como fuego en retroceso, lo cual lo hace muy grave y dañino para la biodiversidad en los sistemas que afecta, produciendo daños casi irreversibles, lo que podemos observar en las fotos siguientes, en la que incluso se observa la destrucción casi total de la estructura del suelo.

Como se puede ver, los troncos quemados por el fuego directo y el reventamiento de los mismos debido al efecto de las altas temperaturas producen un daño irreversible en los tejidos vivos de los troncos, lo que imposibilita la recuperación de los ejemplares.

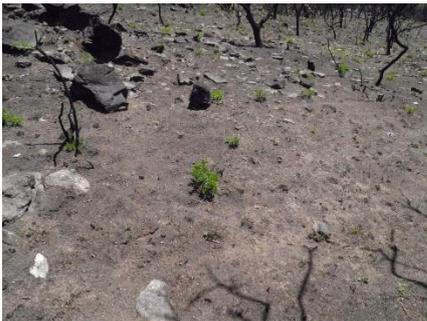
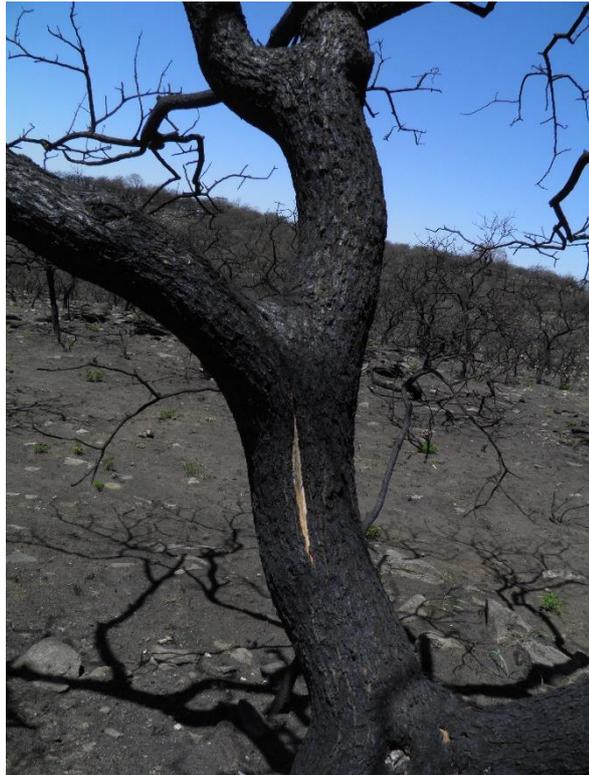
También se pudo observar que muy pocas especies han logrado rebrotar, no más de dos o tres especies de dicotiledóneas.

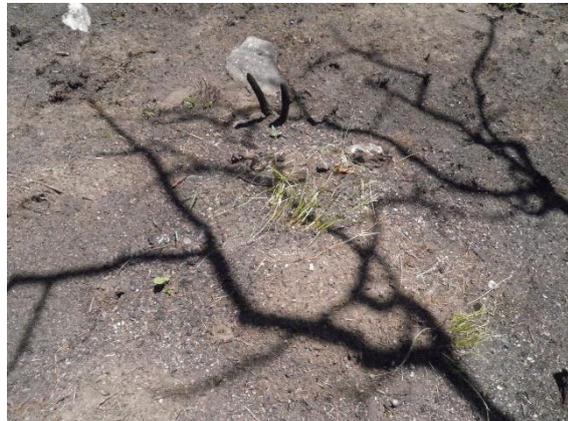
También se encontró rebrotes del junquillo, que es una especie de rizomas profundos y que se desarrollan en suelos con mucha arena y de poca estructura. Esta es una especie endémica de las sierras y categorizada como vulnerable por la pérdida de hábitat, precisamente por este tipo de disturbio.

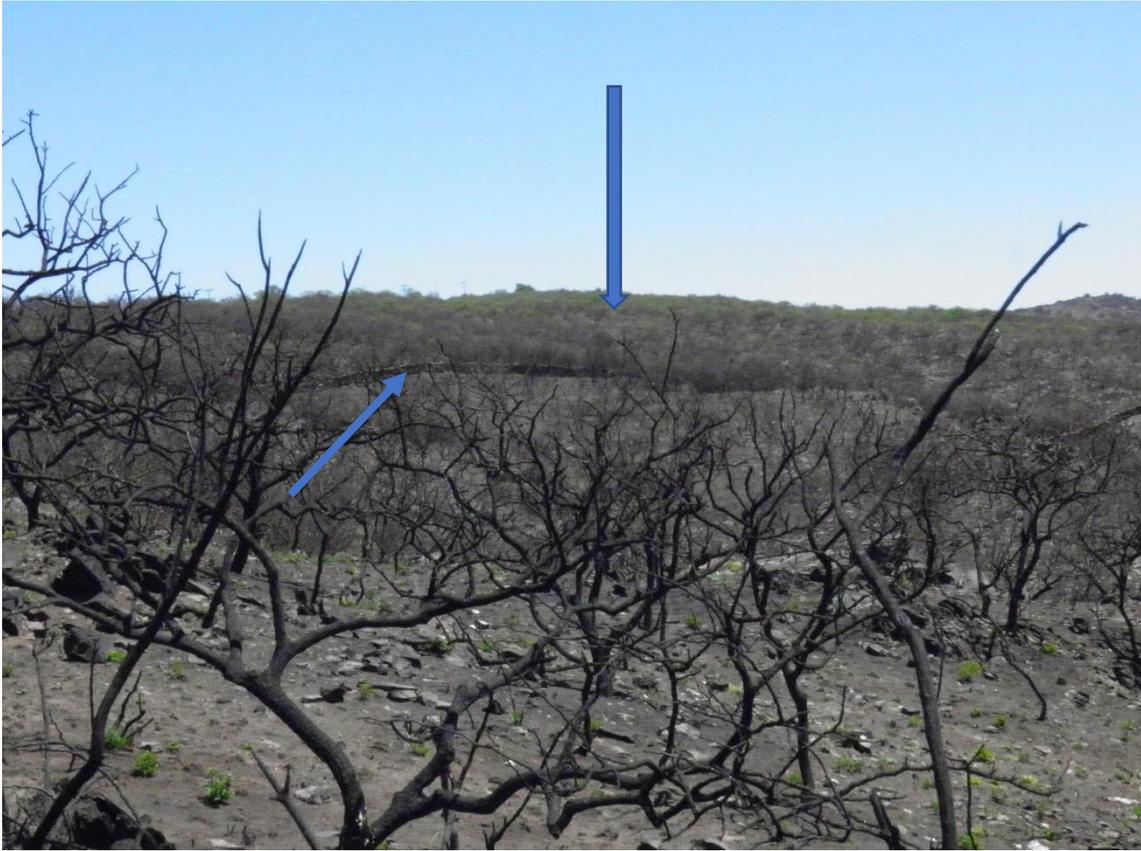
Esta área cuenta con un parche de vegetación muy cercano que no se quemó probablemente gracias a la presencia de la pirca hasta donde llegó y se pudo contener el fuego. Como lo explicado previamente, este parche vecino es muy importante para interactuar como soporte y fuente de propágulos en la restauración pasiva.

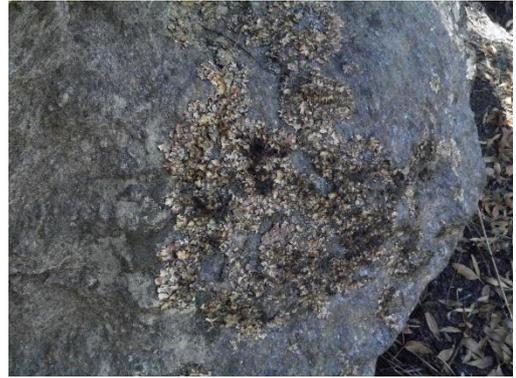
Otro grupo de organismos que pudo observarse muy afectado en todas las zonas son los líquenes, como se puede observar en la fotografía. En el caso particular de estos seres vivos, el daño producido se debió principalmente tanto por el fuego directo como por la elevada temperatura alcanzada por las rocas.

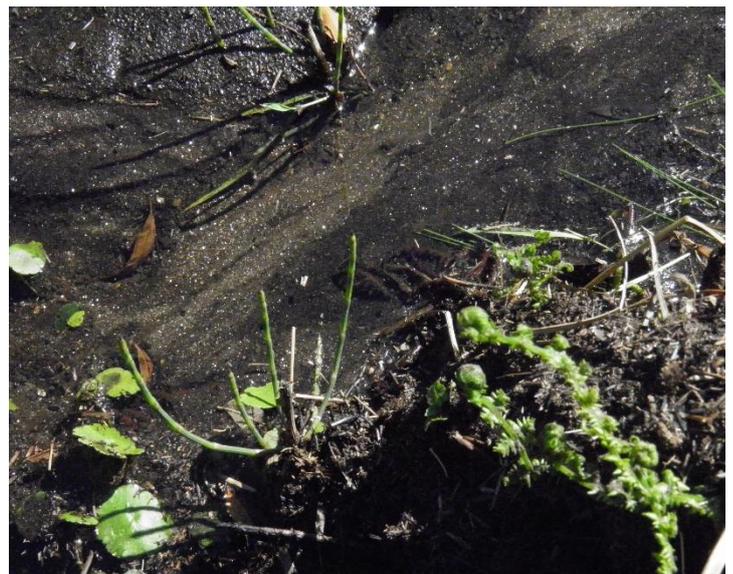
En la salida de la vertiente se puede observar el agua todavía oscura con depósitos de cenizas y sedimentos.

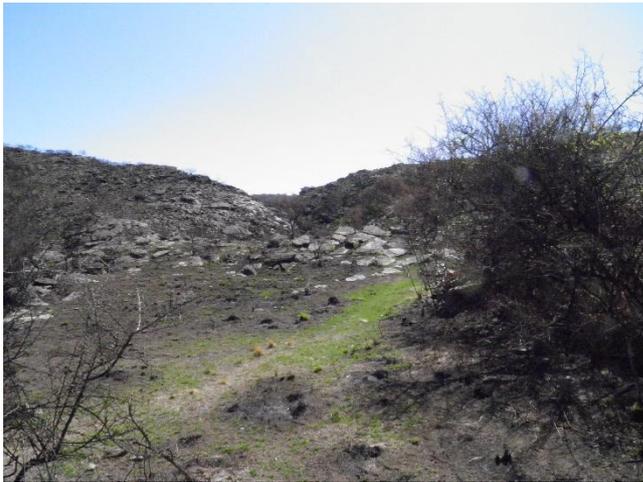
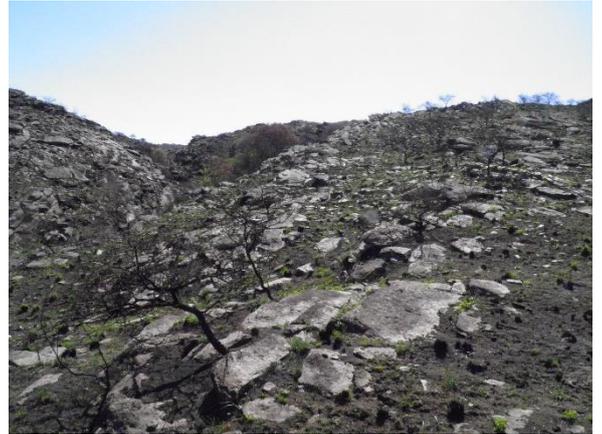
En esta parte del área recorrida se encuentran quebradas con bastantes afloramientos rocosos, es una zona bastante húmeda, encontramos en la parte alta una vertiente que termina en un arroyo que a su vez descarga sobre un mallín el cual como se ve, si bien se quemó, el daño fue superficial ya que tiene un importante rebrote de la vegetación
