# Informe situación ambiental POST-FUEGO área serrana

## Villa del Chacay- Albahacas- Alto Lindo

### Sierra de Comechingones

#### Universidad Nacional de Río Cuarto- INTA- Fundación CONYDES

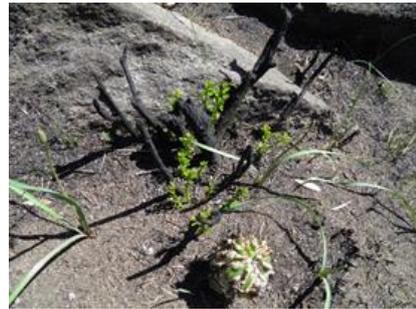
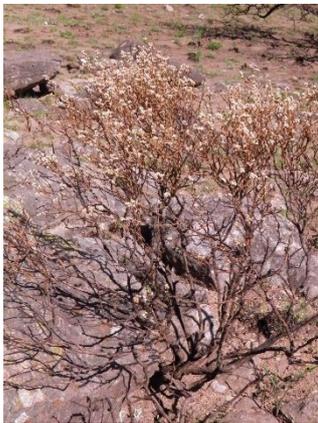
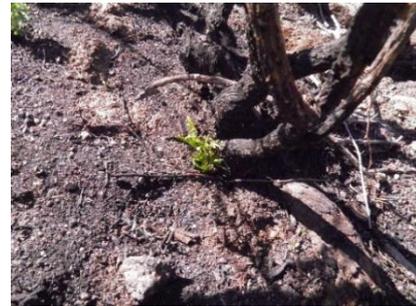
La parte aérea de los arbustos (moradillos, romerillo, carquejas y pico de loro) se quemó en su totalidad, pero se observa rebrote particularmente en la corona de los troncos. En algunos arbustos que no les llegó las llamas en forma directa, las elevadas temperaturas también hicieron suficiente daño como para secar el follaje, como se observa en la foto.

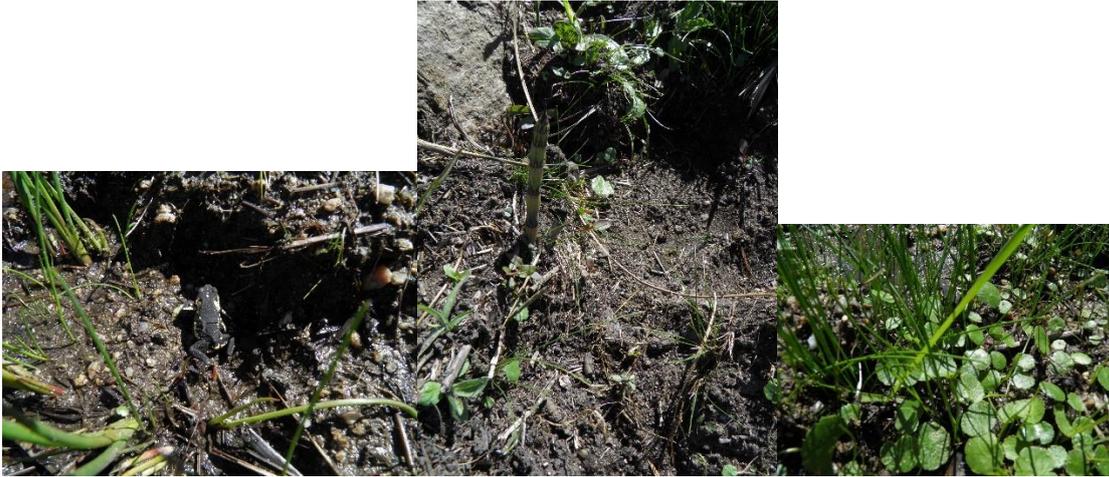
Sabemos que estos espacios, denominados localmente mallines, constituyen centros de alta diversidad vegetal y poseen un “efecto esponja” al captar el agua e incorporarla a los acuíferos naturales. Se puede observar, por un lado, que en la zona del cortaderal los animales pisotean y ramonean la vegetación, alterando gravemente su capacidad de incorporación de agua que tienen estos sistemas. Por otro lado, la cantidad de material arrastrado modifica la estructura natural del mallín.

Para poder lograr la recuperación de estos ambientes, muy probablemente se debería implementar algún mecanismo de protección del mismo, para evitar fundamentalmente el pisoteo del ganado, tal vez la colocación de boyeros eléctricos)

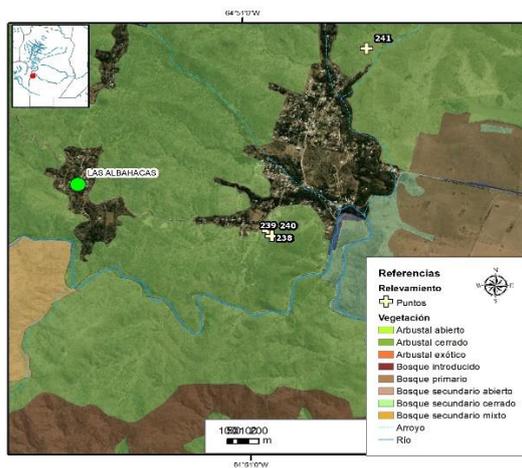
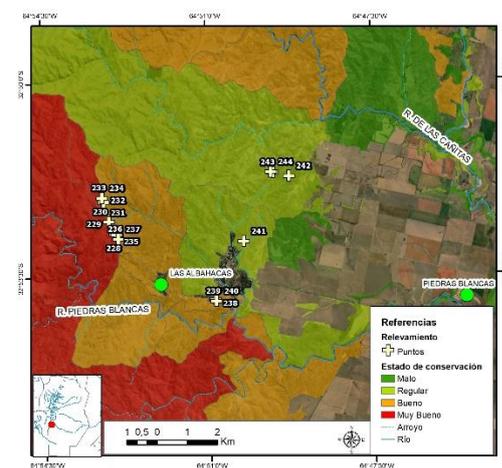
En **la zona B** (Punto GPS 239) 780 m snm ubicado al este de la localidad de Las Albahacas, se puede interpretar como que ha ocurrido una situación intermedia de daño por fuego. Este lugar se caracteriza por poseer un bosque secundario según la capa de vegetación, donde predominaban espinillos con tala, cuchareros, moradillos, pejes algunos cocos y molles. Aquí es factible de observar que las características del fuego fueron de mayor intensidad. Se trató de un evento de fuego con características ascendente por la pendiente de la sierra produciendo un mayor daño en la vegetación, la intensidad del mismo se evidencia tanto en la destrucción de los árboles como en el daño en el suelo, donde es posible de observar que se afectó considerablemente la estructura del mismo.

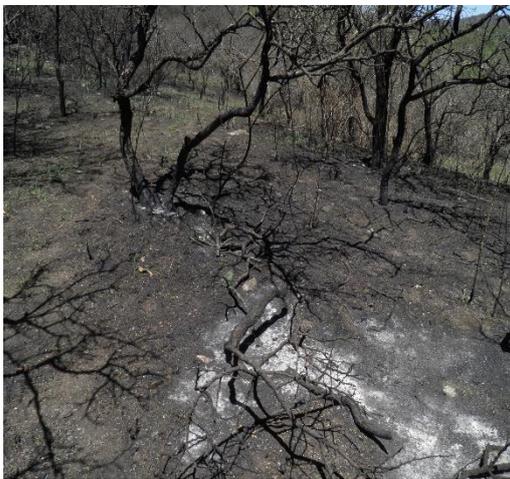
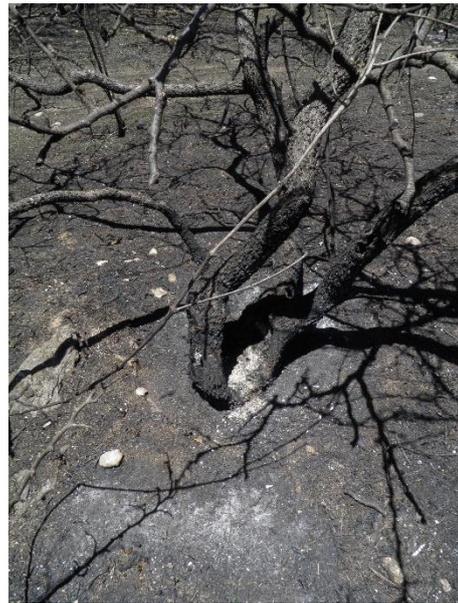
Tanto el estrato herbáceo como arbusivo se quemó en su totalidad, otro tipo de daño importante es que en muchos árboles se observa quemada la base de los árboles, lo que es un claro indicador del grado de inflamabilidad del sistema, alimentado por la gran cantidad de material combustible

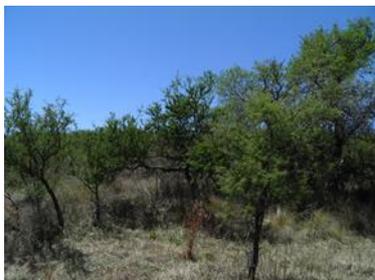
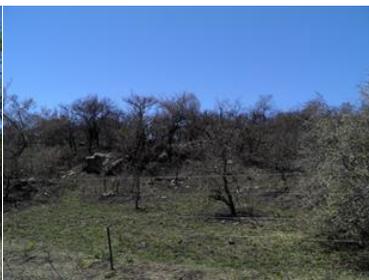
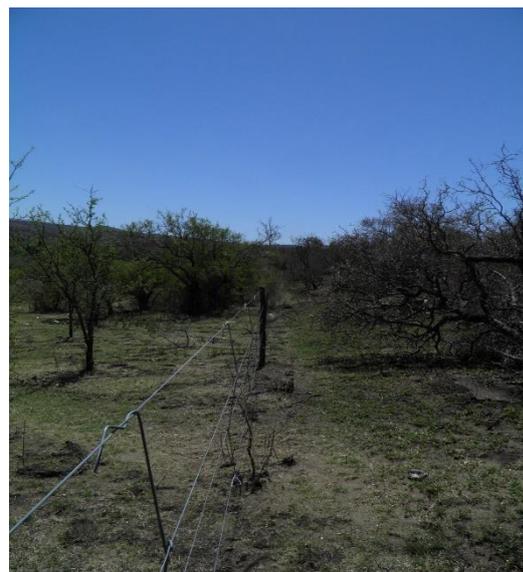
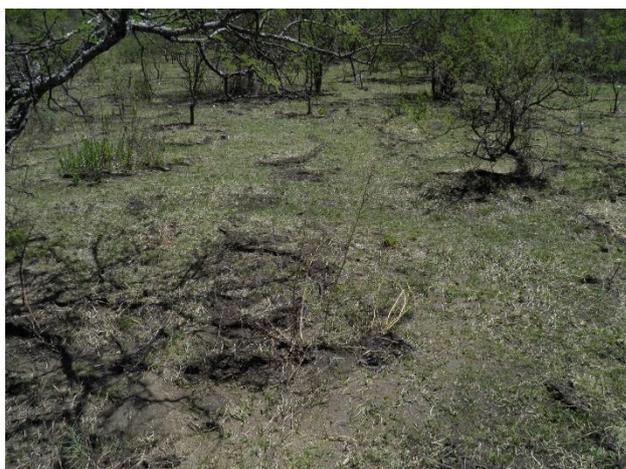
Observando la fotografía vemos que el alambrado separa el área quemada (derecha), de un relicto de bosque que no se quemó a la izquierda. Esta situación es muy importante, ya que puede contribuir en forma sustancial a la restauración pasiva, aportando tanto semillas como propágulos vegetativos de un área a la otra.

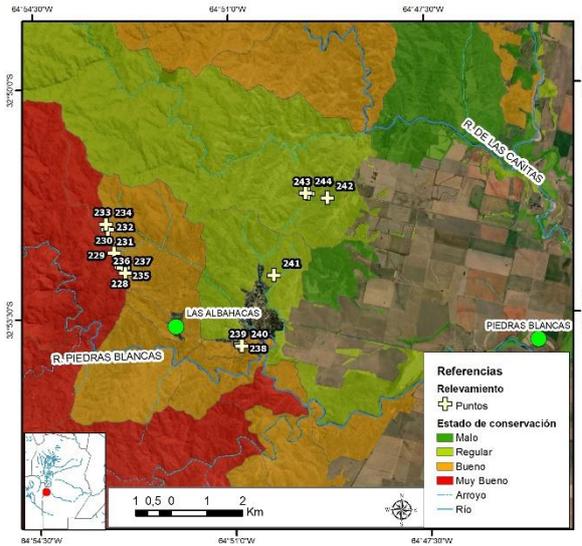
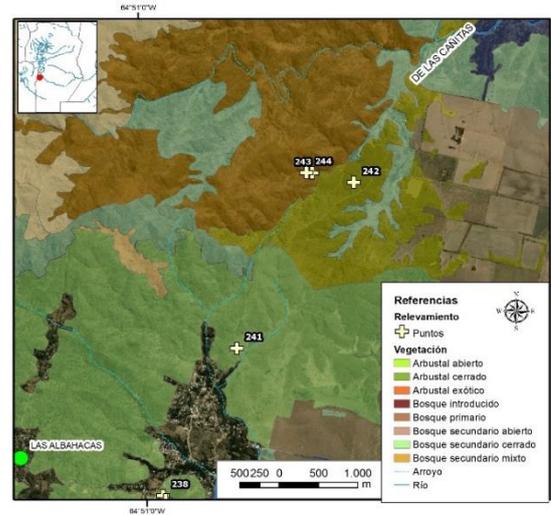
La **zona C Alto Lindo** fue analizada en dos sectores, el primero (Punto GPS XXX.) 785 m snm sobre el camino antes de llegar al casco, siendo esta la zona con mayor daño y el segundo con los puntos GPS 243 y 244, a los 780 m snm sector donde se encuentra la construcción

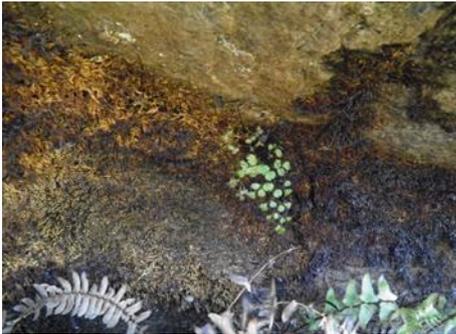
En el área que no se quemó con tanta intensidad se puede apreciar una buena recuperación de la vegetación herbácea con brotes de helechos.
